Produktspesifikasjon

Datagruppe:	1	Alle
Vegobjekttype:	1.4900 Leskur (ID=25)	
Datakatalog versjon:	2.09 - 775	
Sist endret:	2016-06-23	
Definisjon:	Lite bygg for vern mot vær og vind. Benyttes i forbindelse med holdeplasser.	
Kommentar:

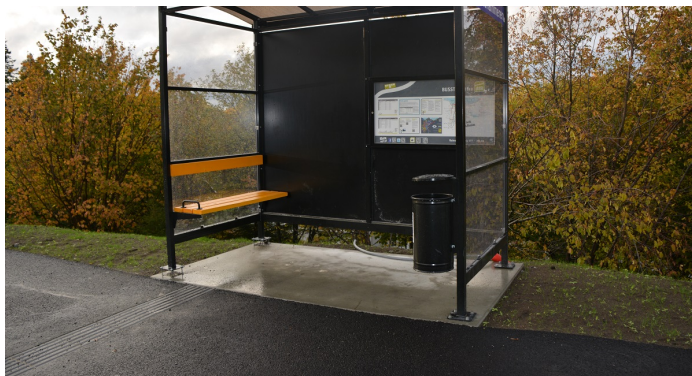
Nybygget leskur på Hundhammeren i Malvik kommune. Leskuret har sittebenk og renovasjon, samt taktile indikatorer til påstigningspunktet.

Oppslagstavle for rutetabell er montert på leskurets bakvegg
Leskurets gulv er i plan med fortau, og "Areal tilpasset rullestol"
kan settes til "Ja" selv om krav til dybde (1.5m) ikke helt er
tilfredsstillt.

Glassflate markert: Ja
Areal tilpasset rullestol: Ja
Innvendig belysning: Ja
Materialtype: Pleksiglass
Reklameavtale: Nei
Sittemulighet: Ja

Moderne leskur. Foto Tore Paulsen

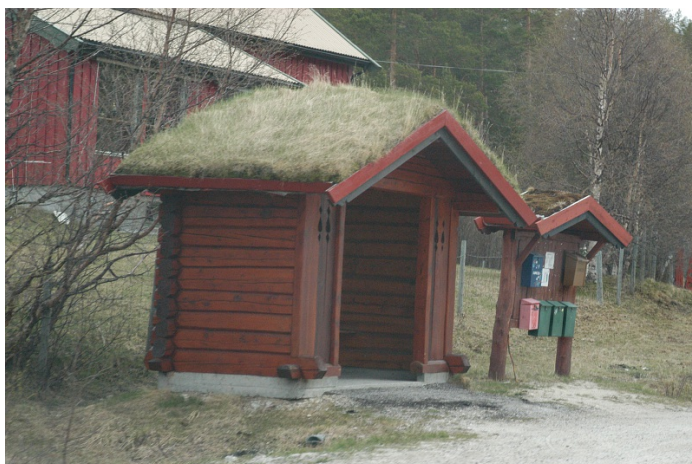
Leskur i tre inntil rv 27 ved Atlasjøen

Glassflate markert: Nei
Areal tilpasset rullestol: Nei
Innvendig belysning: Nei
Materialtype: Tre
Reklameavtale: Nei
Sittemulighet: Nei

Leskur i tre. Foto: Håkon Aurlien

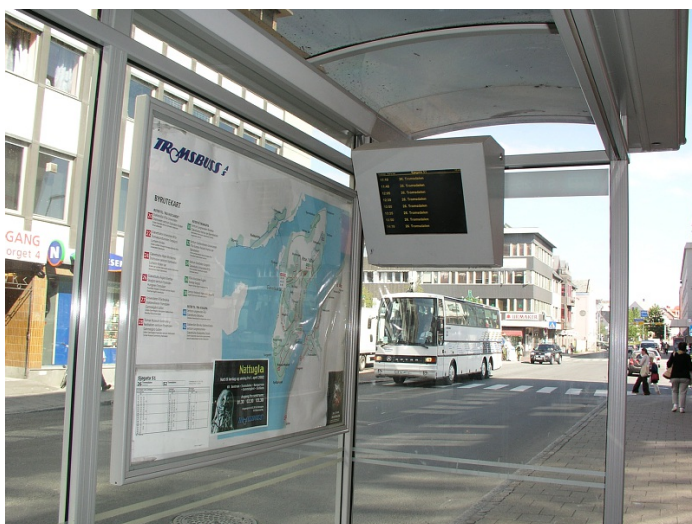
Leskur med sanntidsinformasjon

Leskur fra Tromsø med monitor som informerer passasjerene om
når bussen kommer. Systemet er basert på GPS.
Leskuret har også Oppslagstavle for rutetabell

Glassflate markert: Nei
Areal tilpasset rullestol: Nei
Innvendig belysning: Ja
Materialtype: Pleksiglass
Reklameavtale: Nei
Sittemulighet: Nei

Leskur med sanntidsinformasjon. Foto Bente Skogdal
