Produktspesifikasjon

Datagruppe:	10	Alle
Vegobjekttype:	10.394 Leskur (ID=25)	
Datakatalog versjon:	2.17 - 851	
Sist endret:	2019-08-29	
Definisjon:	Lite bygg for vern mot vær og vind. Benyttes i forbindelse med holdeplasser.	
Kommentar:

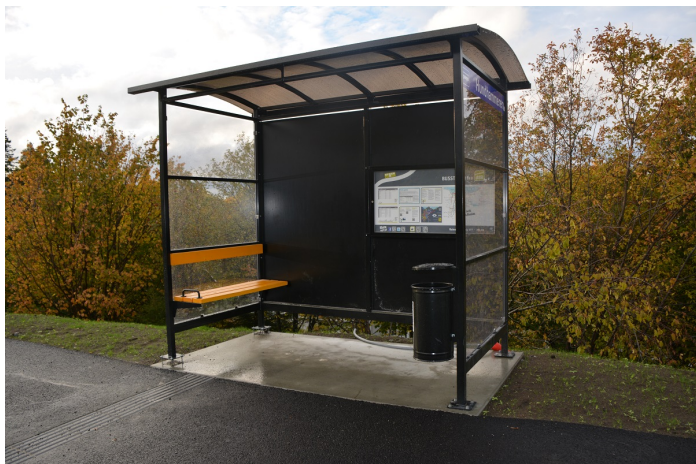
Nybygget leskur på Hundhammeren i Malvik kommune. Leskuret har sittebenk og renovasjon, samt taktile indikatorer til påstigningspunktet. Oppslagstavle for rutetabell er montert på leskurets bakvegg. Leskurets gulv er i plan med fortau, og "Areal tilpasset rullestol" kan settes til "Ja" selv om krav til dybde (1.5m) ikke helt er tilfredsstillt.

Glassflate markert: Ja
 Areal tilpasset rullestol: Ja
 Innvendig belysning: Ja
 Materialtype: Pleksiglass
 Reklameavtale: Nei
 Sittemulighet: Ja

Moderne leskur. Foto Tore Paulsen

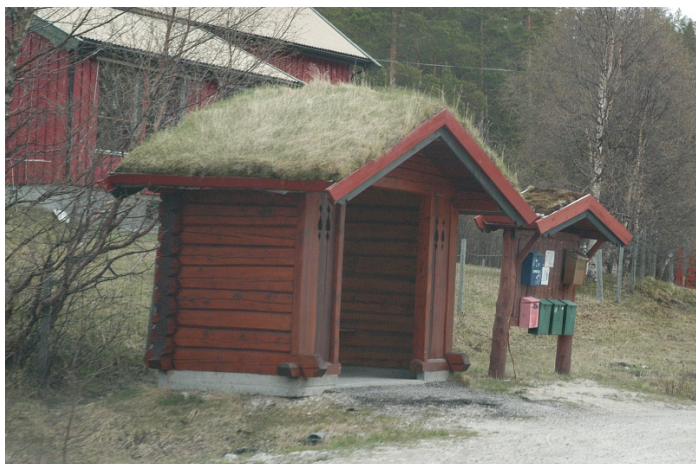
Leskur i tre inntil rv 27 ved Atlasjøen

Glassflate markert: Nei
 Areal tilpasset rullestol: Nei
 Innvendig belysning: Nei
 Materialtype: Tre
 Reklameavtale: Nei
 Sittemulighet: Nei

Leskur i tre. Foto: Håkon Aurlien

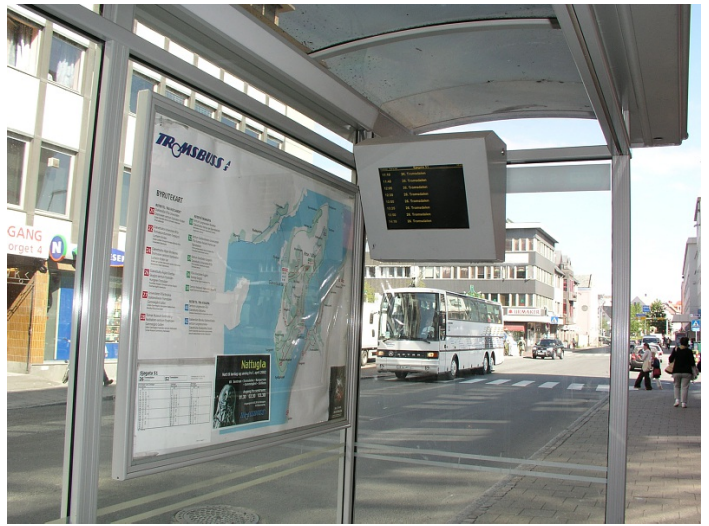
Leskur med sanntidsinformasjon

Leskur fra Tromsø med monitor som informerer passasjerene om når busen kommer. Systemet er basert på GPS.
Leskuret har også Oppslagstavle for rutetabell

Glassflate markert: Nei
Areal tilpasset rullestol: Nei
Innvendig belysning: Ja
Materialtype: Pleksiglass
Reklameavtale: Nei
Sittemulighet: Nei

Leskur med sanntidsinformasjon: Foto Bente Skogdal
