Produktspesifikasjon

| Vegobjekttype: | 10.550 Skred (ID=445) | |
| Definisjon: | Masser som løsner. | |

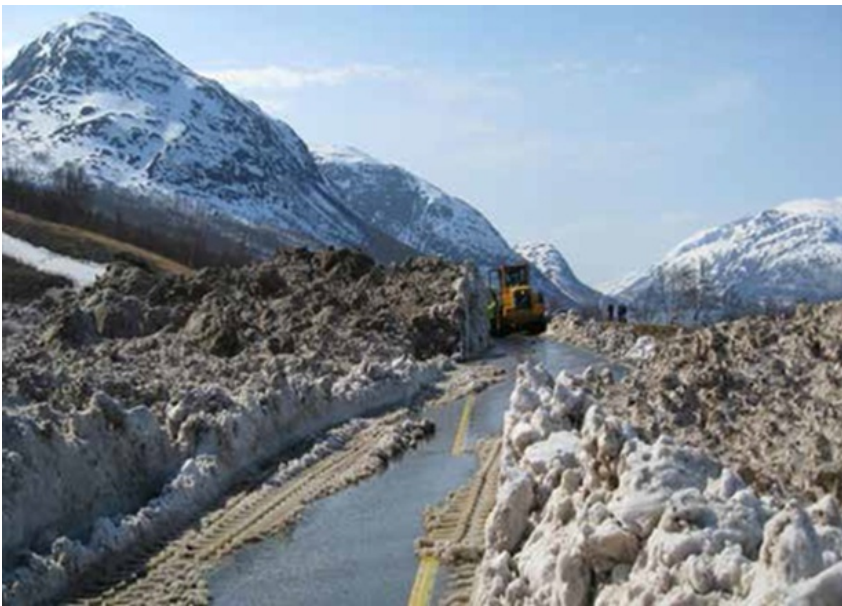
Sørpeskred, E6 Langfjorden, Finnmark, 16.05.2010 (Foto: Bente Svendsen) (Håndbok 139)

Vegreferanse: 1800 EV6 HP11 m13000 – 17120

Blokkert veglengde: >200 m

Høydeforskjell veg/ utløsningsted: >300 m

Løsneområde: Fjell/dalside

Stegning: Stengt for all trafikk

Type skred: Sørpeskred

Volum av skredmasser på veg: >1000 kbm

Volum av totale skredmasser: 2700 m3
