Produktspesifikasjon

Datagruppe:	10	Alle
Vegobjekttype:	10.550 Skred (ID=445)	
Datakatalog versjon:	2.22 - 881	
Sist endret:	2019-08-29	
Definisjon:	Masser som løsner.	
Kommentar:

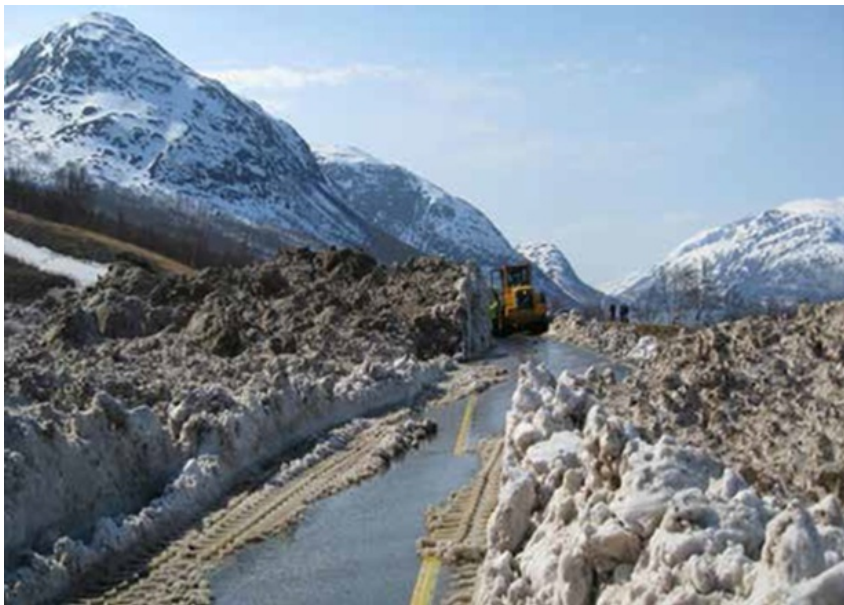
Sørpeskred, E6 Langfjorden, Finnmark, 16.05.2010 (Foto: Bente Svendsen) (Håndbok 139)

Vegreferanse: 1800 EV6 HP11 m13000 – 17120

Blokkert veglengde: >200 m

Høydeforskjell veg/ utløsningsted: >300 m

Løsneområde: Fjell/dalside

Stegning: Stengt for all trafikk

Type skred: Sørpeskred

Volum av skredmasser på veg: >1000 kbm

Volum av totale skredmasser: 2700 m3

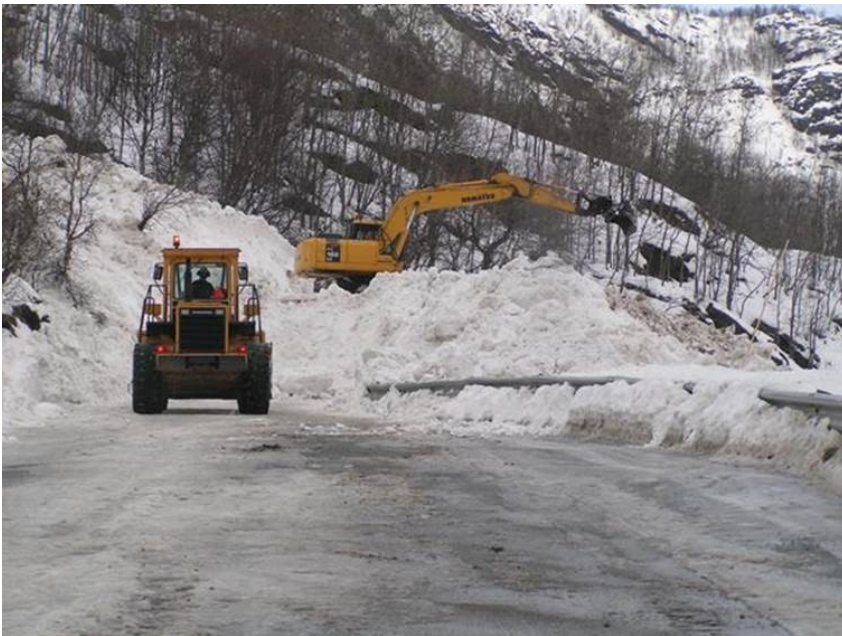
Snørskred

Tekst: Rasrydding på E16 Urtegsreda vinteren 2007 (Foto: Njål Farestveit). (Håndbok 139).

Vegreferanse: 1900 EV6 HP14 m18000 – 18120

Blokkert veglengde: 50 - 100 m

Løsneområde: Fjell/dalside

Skade på rekkverk: Ja

Skade på vegdekke/vegkropp: Ja

Type skred: Snø

Volum av skredmasser på veg: >1000 kbm

Volum av totale skredmasser: 3800 m³
