Produktspesifikasjon

Datagruppe:	10	Alle
Vegobjekttype:	10.550	Skred (ID=445)
Datakatalog versjon:	2.23 - 892	
Sist endret:	2019-08-29	
Definisjon:	Masser som løsner.	
Kommentar:

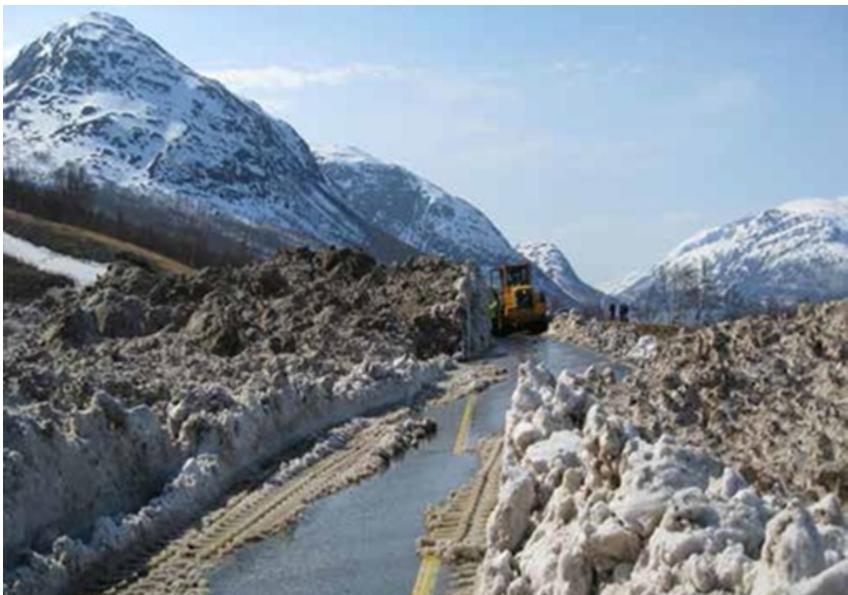
Sørpeskred, E6 Langfjorden, Finnmark, 16.05.2010 (Foto: Bente Svendsen) (Håndbok 139)

Vegreferanse: 1800 EV6 HP11 ml3000 – 17120

Blokkert veglengde: >200 m

Høydeforskjell veg/ utløsningssted: >300 m

Løsneområde: Fjell/dalside

Type skred: Sørpeskred

Volum av skredmasser på veg: >1000 kbm

Volum av totale skredmasser: 2700 m³

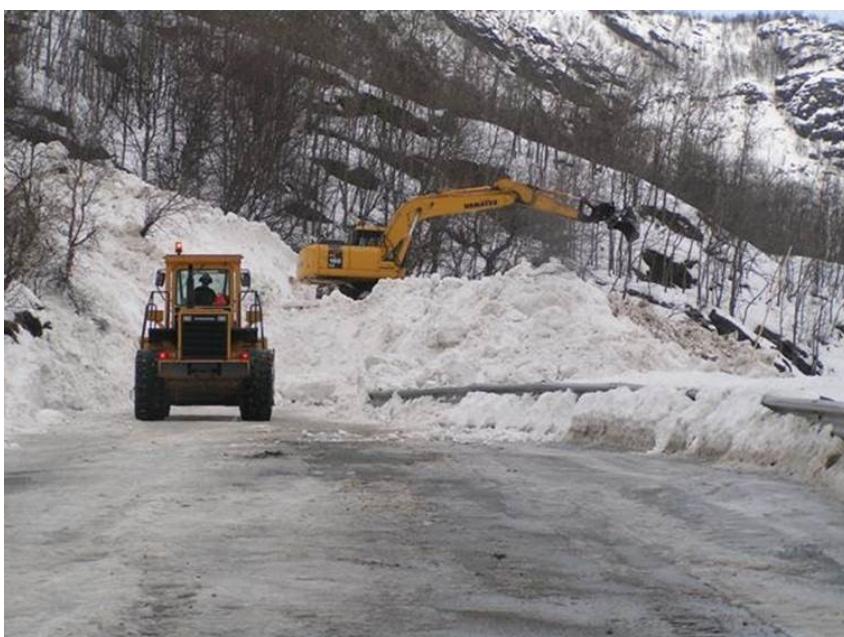
Snørskred

Tekst: Rasrydding på E16 Urtegskreda vinteren 2007 (Foto: Njål Farestveit). (Håndbok 139).

Vegreferanse: 1900 EV6 HP14 ml8000 – 18120

Blokkert veglengde: 50 - 100 m

Løsneområde: Fjell/dalside

Type skred: Snø

Volum av skredmasser på veg: >1000 kbm

Volum av totale skredmasser: 3800 m³
