# Produktspesifikasjon

Datagruppe:	1	Alle
Vegobjekttype:	1.4900 Leskur (ID=25)	
Datakatalog versjon:	2.03 - 727	
Sist endret:	2014-05-13	
Definisjon:	Lite bygg for vern mot vær og vind. Benyttes i forbindelse med holdeplasser.	
Kommentar:

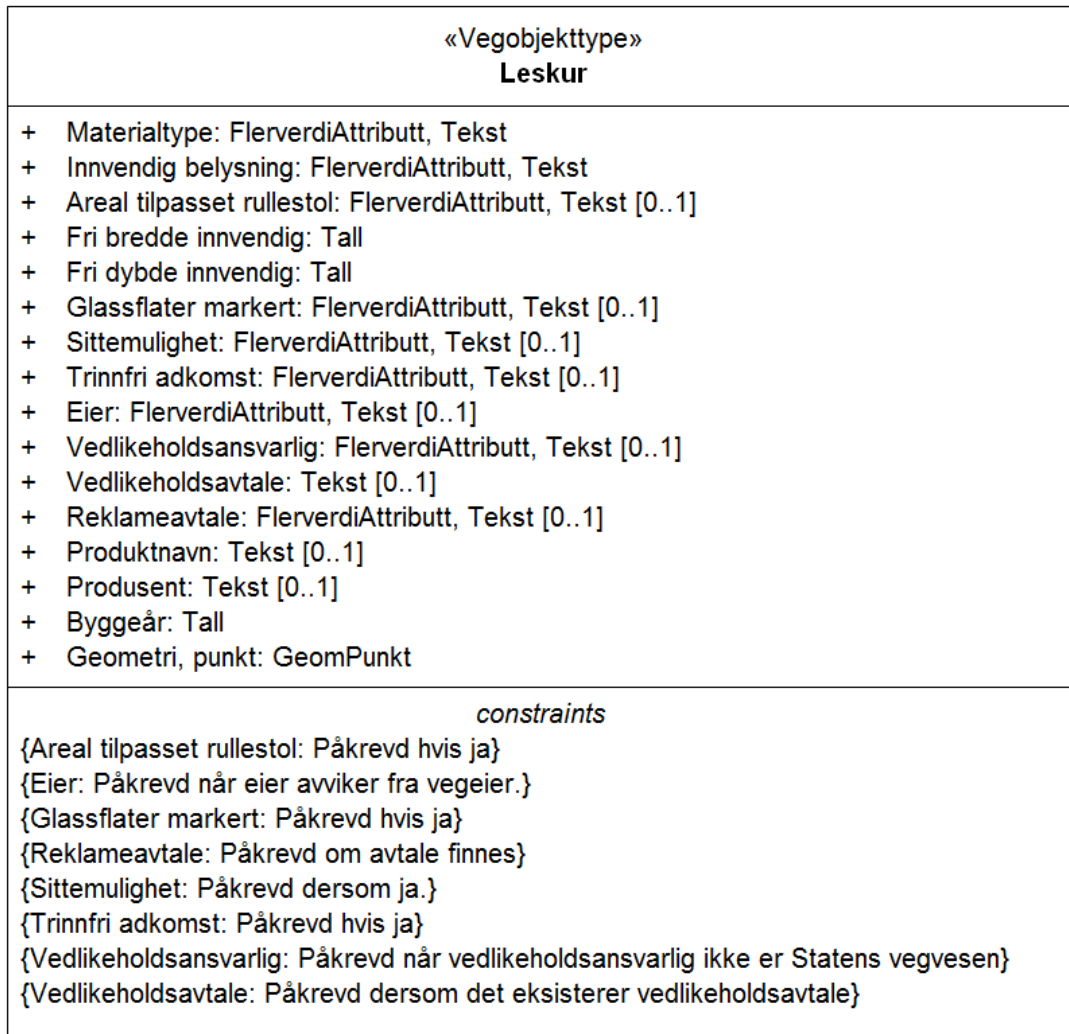
Figur 1: UML-skjema med betingelser

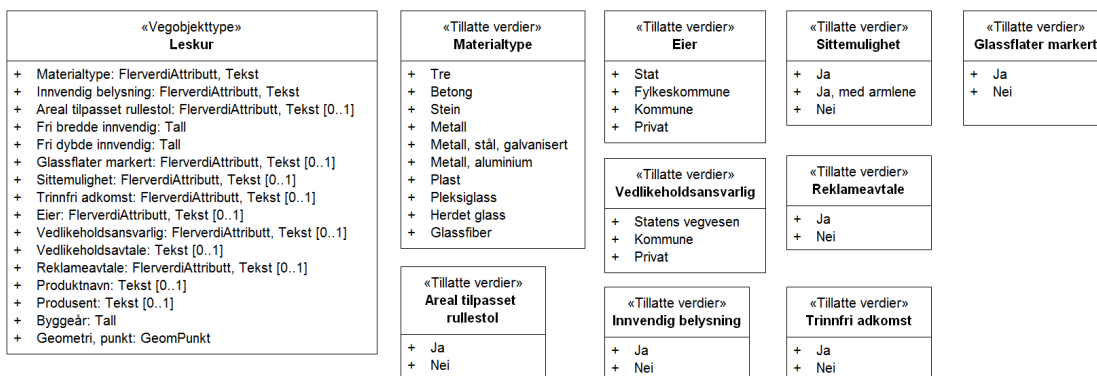
Figur 2: UML-skjema tillatte verdier

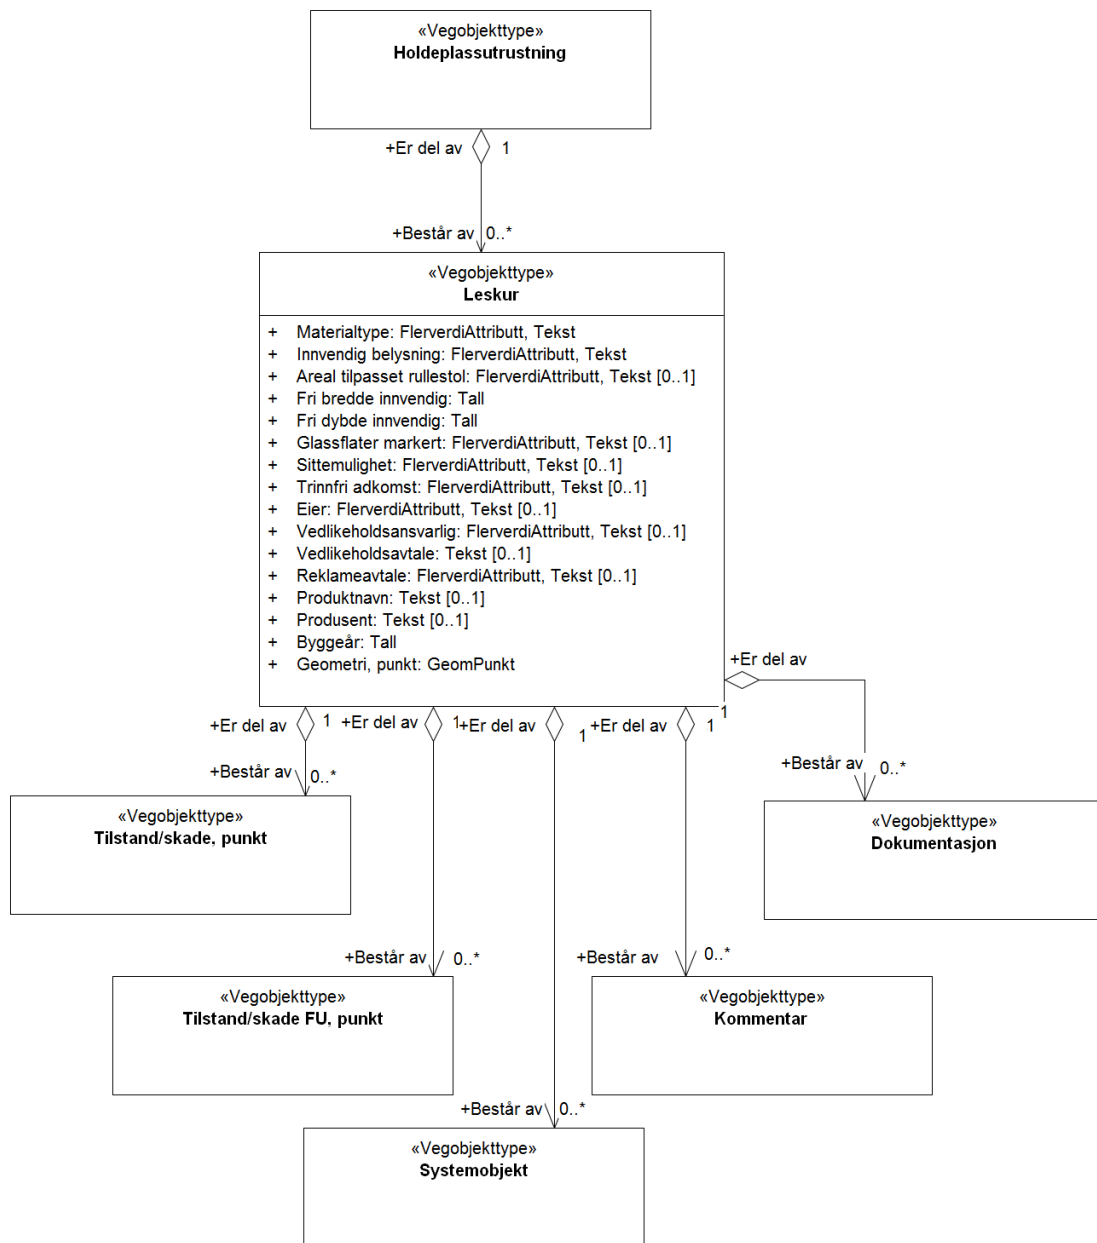
Figur 3: UML-skjema med assosiasjoner

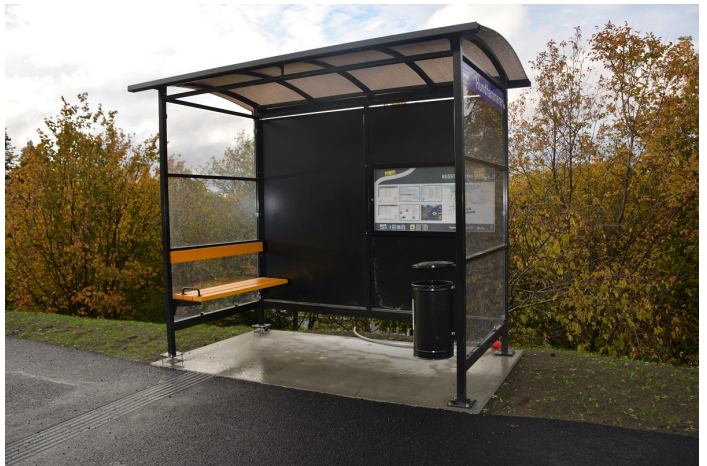
Nybygget leskur på Hundhammeren i Malvik kommune. Leskuret har sittebenk og renovasjon, samt taktile indikatorer til påstigningspunktet. Oppslagstavle for rutetabell er montert på leskurets bakvegg. Leskurets gulv er i plan med fortau, og "Areal tilpasset rullestol" kan settes til "Ja" selv om krav til dybde (1.5m) ikke helt er tilfredsstillt.

Glassflate markert: Ja  
Areal tilpasset rullestol: Ja  
Innvendig belysning: Ja  
Materialtype: Pleksiglass  
Reklameavtale: Nei  
Sittemulighet: Ja

Moderne leskur. Foto Tore Paulsen

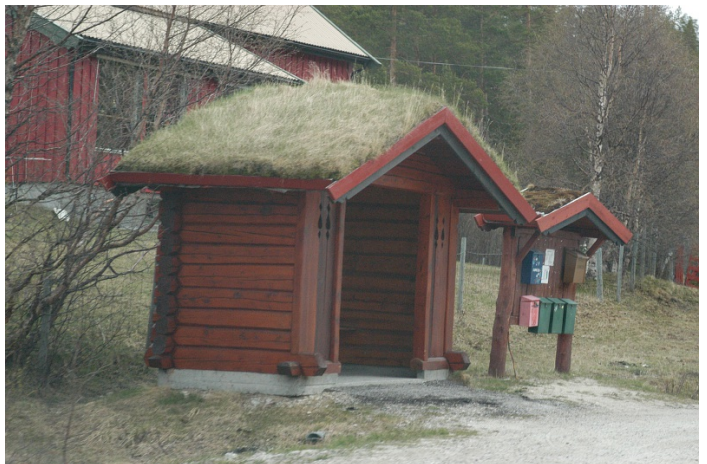
Leskur i tre inntil rv 27 ved Atnasjøen

Glassflate markert: Nei  
Areal tilpasset rullestol: Nei  
Innvendig belysning: Nei  
Materialtype: Tre  
Reklameavtale: Nei  
Sittemulighet: Nei

Leskur i tre. Foto: Håkon Aurlien

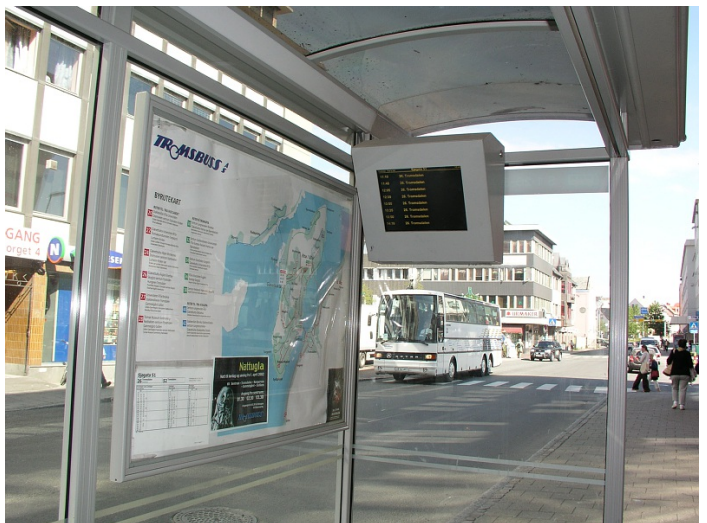
Leskur fra Tromsø med monitor som informerer passasjerene om når bussen kommer. Systemet er basert på GPS. Leskuret har også Oppslagstavle for rutetabell

Glassflate markert: Nei  
Areal tilpasset rullestol: Nei  
Innvendig belysning: Ja  
Materialtype: Pleksiglass  
Reklameavtale: Nei  
Sittemulighet: Nei

Leskur med sanntidsinformasjon: Foto Bente Skogdal
