# Produktspesifikasjon

Datagruppe:	1	Alle
Vegobjekttype:	<b>1.4900 Leskur (ID=25)</b>	
Datakatalog versjon:	2.08 - 763	
Sist endret:	2016-06-23	
Definisjon:	Lite bygg for vern mot vær og vind. Benyttes i forbindelse med holdeplasser.	
Kommentar:

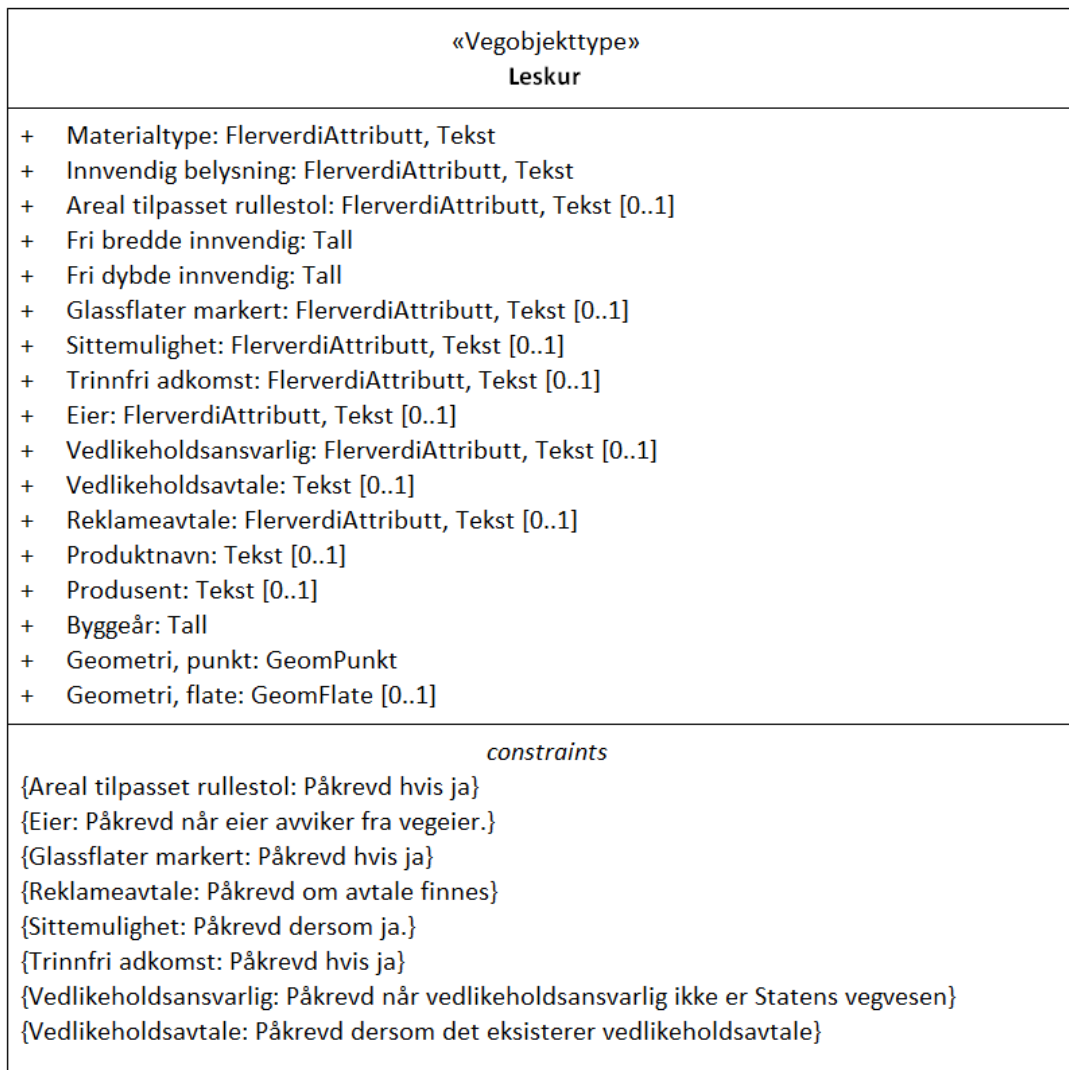
Figur 1: UML-skjema med betingelser

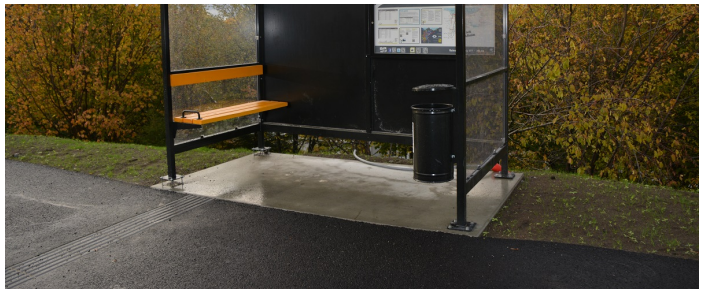
Nybygget leskur på Hundhammeren i Malvik kommune. Leskuret har sittebenk og renovasjon, samt taktile indikatorer til påstigningspunktet. Oppslagstavle for rutetabell er montert på leskurets bakvegg. Leskurets gulv er i plan med fortauet, og "Areal tilpasset rullestol" kan settes til "Ja" selv om krav til dybde (1.5m) ikke helt er

tilfredsstilt.

Glassflate markert: Ja  
Areal tilpasset rullestol: Ja  
Innvendig belysning: Ja  
Materialtype: Pleksiglass  
Reklameavtale: Nei  
Sittemulighet: Ja

Moderne leskur. Foto Tore Paulsen

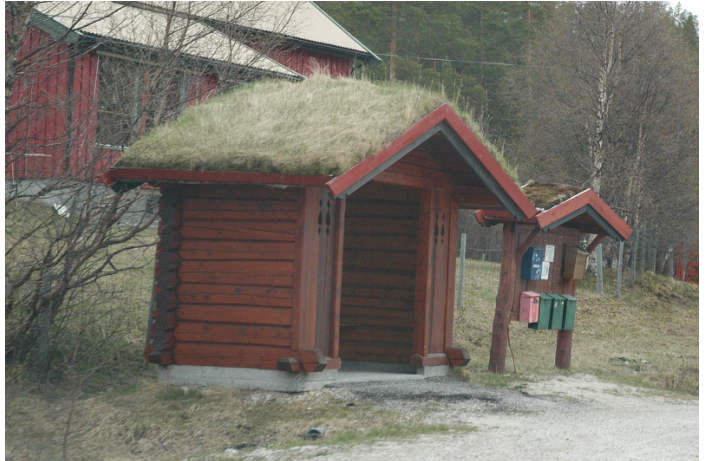
Leskur i tre inntil rv 27 ved Atnasjøen

Glassflate markert: Nei  
Areal tilpasset rullestol: Nei  
Innvendig belysning: Nei  
Materialtype: Tre  
Reklameavtale: Nei  
Sittemulighet: Nei

Leskur i tre. Foto: Håkon Aurlien

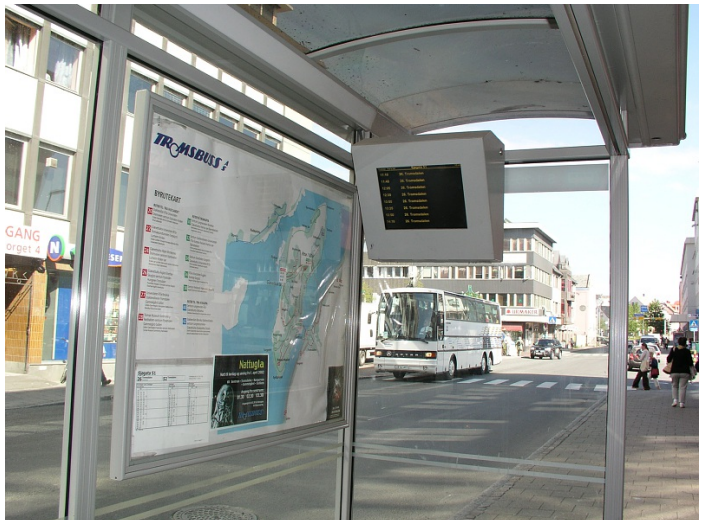
Leskur fra Tromsø med monitor som informerer passasjerene om når bussen kommer. Systemet er basert på GPS.  
Leskuret har også Oppslagstavle for rutetabell

Glassflate markert: Nei  
Areal tilpasset rullestol: Nei  
Innvendig belysning: Ja  
Materialtype: Pleksiglass  
Reklameavtale: Nei  
Sittemulighet: Nei

Leskur med sanntidsinformasjon: Foto Bente Skogdal
