Produktspesifikasjon

| Vegobjekttype: | 10.4900Leskur (ID=25) | |
| Definisjon: | Lite bygg for vern mot vær og vind. Benyttes i forbindelse med holdeplasser. | |

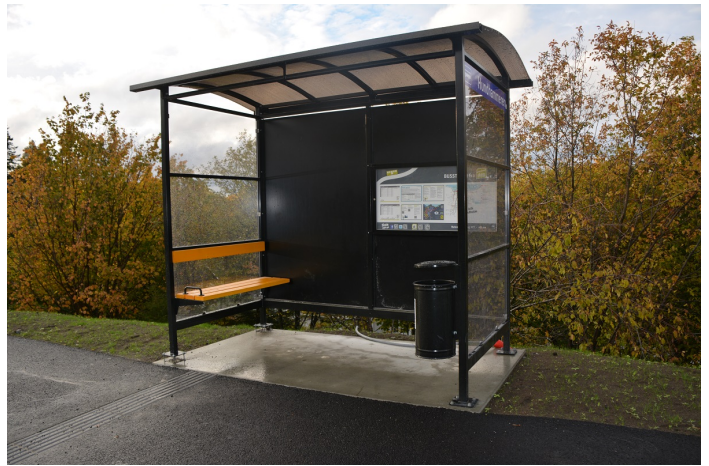
Nybygget leskur på Hundhammeren i Malvik kommune. Leskuret har sittebenk og renovasjon, samt taktile indikatorer til påstigningspunktet. Oppslagstavle for rutetabell er montert på leskurets bakvegg. Leskurets gulv er i plan med fortau, og "Areal tilpasset rullestol" kan settes til "Ja" selv om krav til dybde (1.5m) ikke helt er tilfredsstillt.

Glassflate markert: Ja
Areal tilpasset rullestol: Ja
Innvendig belysning: Ja
Materialtype: Pleksiglass
Reklameavtale: Nei
Sittemulighet: Ja

Moderne leskur. Foto Tore Paulsen

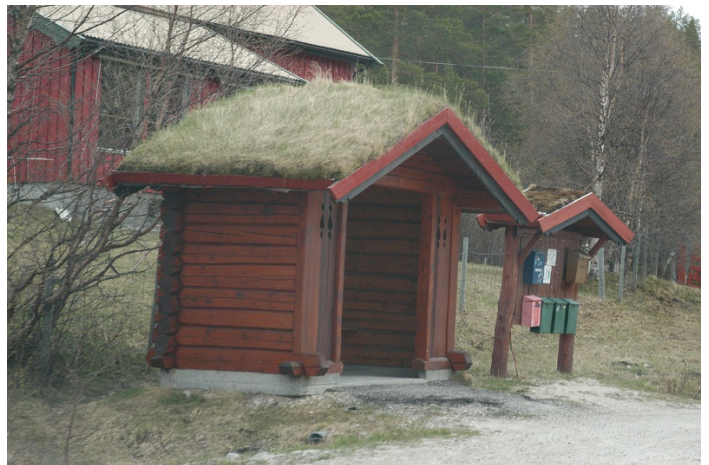
Leskur i tre inntil rv 27 ved Atlasjøen

Glassflate markert: Nei
Areal tilpasset rullestol: Nei
Innvendig belysning: Nei
Materialtype: Tre
Reklameavtale: Nei
Sittemulighet: Nei

Leskur i tre. Foto: Håkon Aurlien

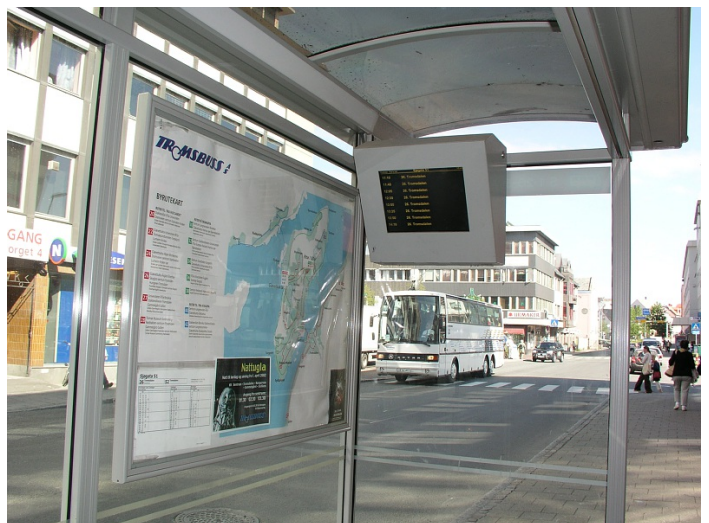
Leskur med sanntidsinformasjon

Leskur fra Tromsø med monitor som informerer passasjerene om når bussen kommer. Systemet er basert på GPS. Leskuret har også Oppslagstavle for rutetabell

Glassflate markert: Nei
Areal tilpasset rullestol: Nei
Innvendig belysning: Ja
Materialtype: Pleksiglass
Reklameavtale: Nei
Sittemulighet: Nei

Leskur med sanntidsinformasjon: Foto Bente Skogdal
