Produktspesifikasjon

Datagruppe:	10	Alle
Vegobjekttype:	10.394 Leskur (ID=25)	
Datakatalog versjon:	2.14 - 824	
Sist endret:	2017-12-15	
Definisjon:	Lite bygg for vern mot vær og vind. Benyttes i forbindelse med holdeplasser.	
Kommentar:

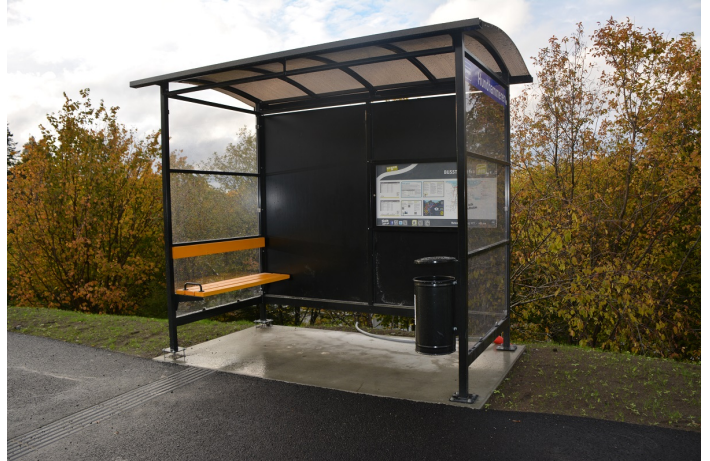
Nybygget leskur på Hundhammeren i Malvik kommune. Leskuret har sittebenk og renovasjon, samt taktile indikatorer til påstigningspunktet. Oppslagstavle for rutetabell er montert på leskurets bakvegg. Leskurets gulv er i plan med fortauet, og "Areal tilpasset rullestol" kan settes til "Ja" selv om krav til dybde (1.5m) ikke helt er tilfredsstillt.

Glassflate markert: Ja
 Areal tilpasset rullestol: Ja
 Innvendig belysning: Ja
 Materialtype: Pleksiglass
 Reklameavtale: Nei
 Sittemulighet: Ja

Moderne leskur. Foto Tore Paulsen

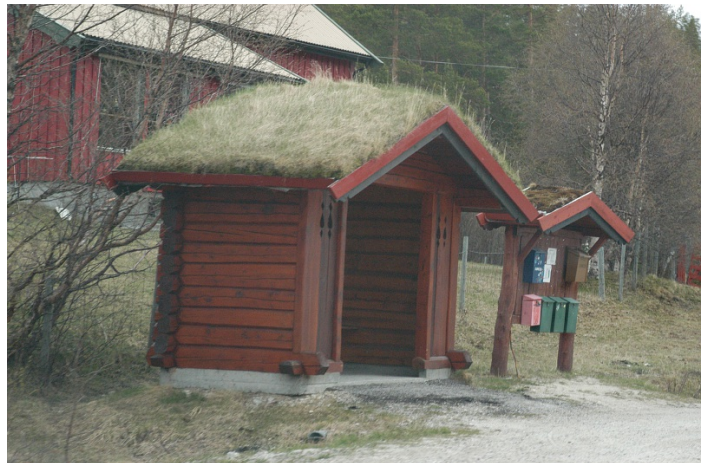
Leskur i tre inntil rv 27 ved Atnasjøen

Glassflate markert: Nei
 Areal tilpasset rullestol: Nei
 Innvendig belysning: Nei
 Materialtype: Tre
 Reklameavtale: Nei
 Sittemulighet: Nei

Leskur i tre. Foto: Håkon Aurlien
