# Produktspesifikasjon

Datagruppe:	10	Alle
Vegobjekttype:	<b>10.806 Vannhåndteringsanlegg (ID=882)</b>	
Datakatalog versjon:	2.15 - 832	
Sist endret:	2018-11-14	
Definisjon:	System som samler opp drensvann og overvann før utslipp i resipient.	
Kommentar:

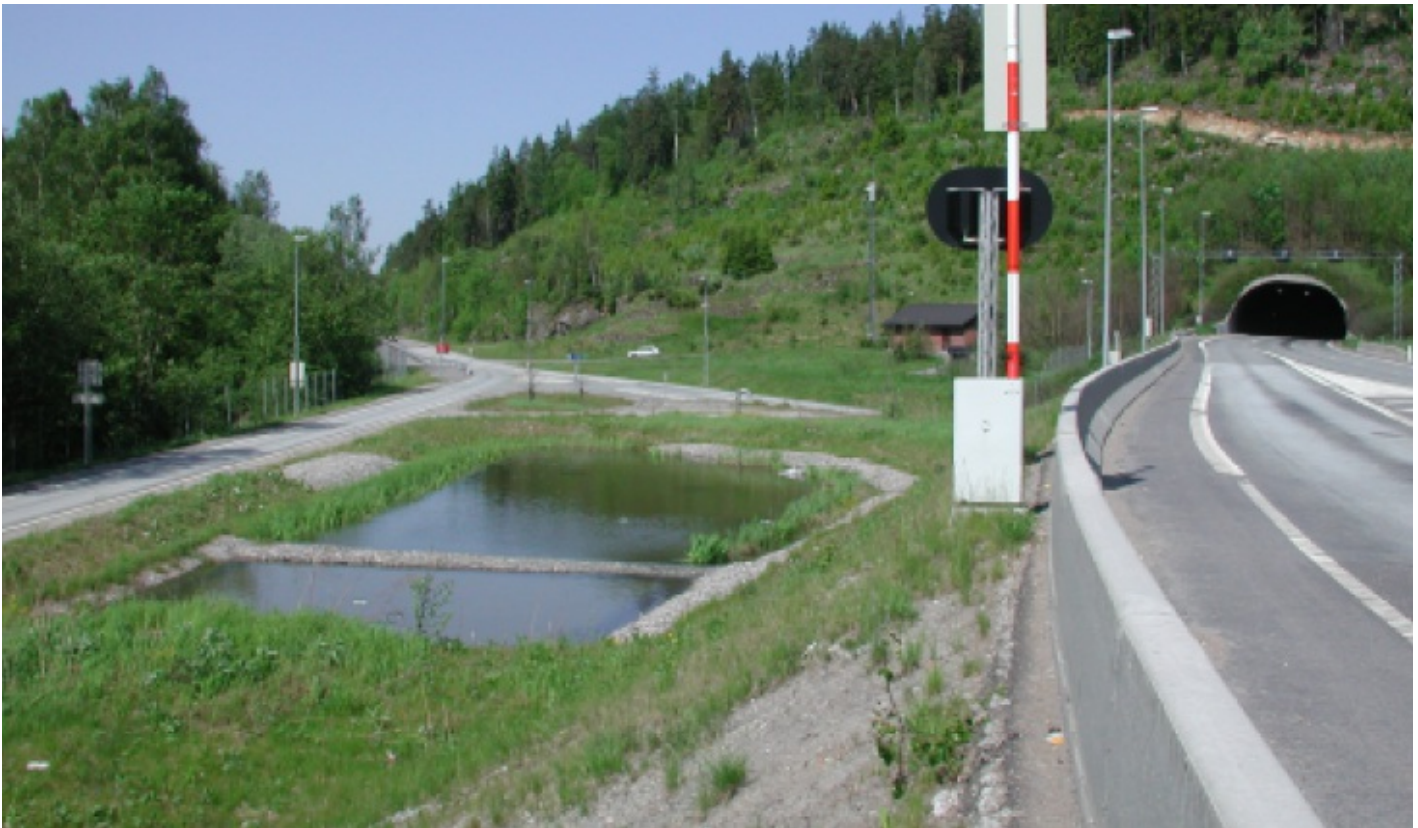
Anlegg for å rense vaskevann og drens/overvann fra tunnel  
Adkomst, beskrivelse : Sør for tunnelen. Via sideveg på vestsiden av vegen

Arkivnummer, utslippstillatelse : Sveis 2013xxxx-xx  
Bassenginnndeling : Basseng vegg i vegg  
Byggeår : 2013  
Drensvann : Fra tunnel  
Overvann : Fra tunnel  
Rensing : Ja  
Resipient : Øvre deler av Glomma i Østfold 02-3362-R  
Sikring : Åpent  
Tankbillekkasje : Hånderes ikke spesielt  
Tilgang for slamfjerning : Slamsugingsbil  
Vaskevann tunnel : Ja
