Produktspesifikasjon

Datagruppe:	10	Alle
Vegobjekttype:	10.550 Skred (ID=445)	
Datakatalog versjon:	2.17 - 851	
Sist endret:	2019-08-29	
Definisjon:	Masser som løsner.	
Kommentar:

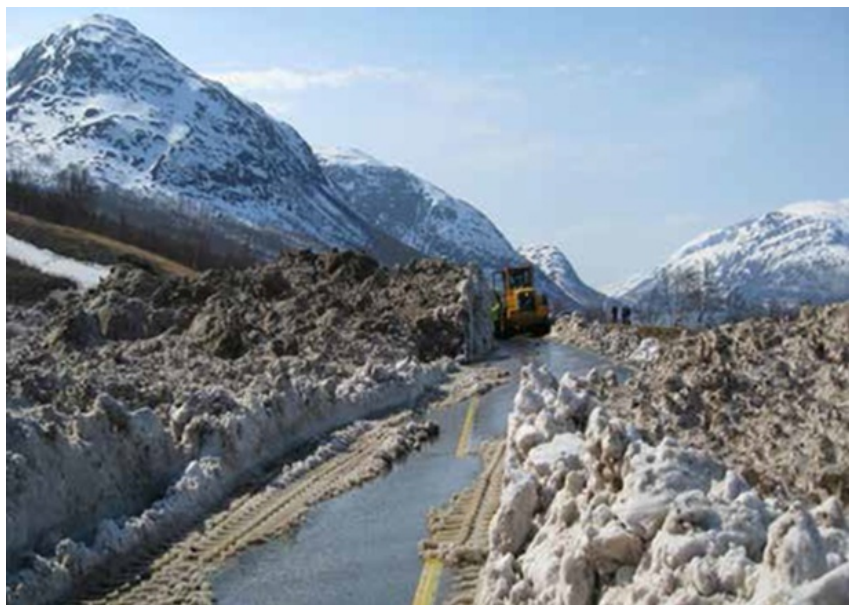
Sørpeskred, E6 Langfjorden, Finnmark, 16.05.2010 (Foto: Bente Svendsen) (Håndbok 139)

Vegreferanse: 1800 EV6 HP11 m13000 – 17120

Blokkert veglengde: >200 m

Høydeforskjell veg/ utløsningsted: >300 m

Løsneområde: Fjell/dalside

Skreddato: 20100516

Type skred: Sørpeskred

Volum av skredmasser på veg: >1000 kbm

Volum av totale skredmasser: 2700 m3

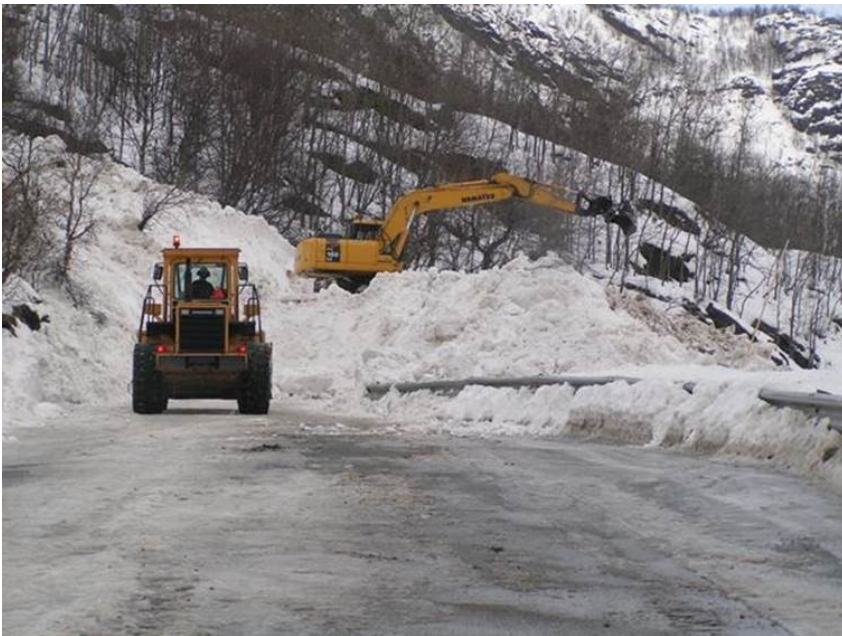
Snørskred

Tekst: Rasrydding på E16 Urtegscreda vinteren 2007 (Foto: Njål Farestveit). (Håndbok 139).

Vegreferanse: 1900 EV6 HP14 m18000 – 18120

Blokkert veglengde: 50 - 100 m

Løsneområde: Fjell/dalside

Skade på rekkverk: Ja

Skade på vegdekke/vegkropp: Ja

Type skred: Snø

Volum av skredmasser på veg: >1000 kbm

Volum av totale skredmasser: 3800 m³
