Produktspesifikasjon

Datagruppe:	10	Alle
Vegobjekttype:	10.5360 Stativ for turistinfo (ID=623)	
Datakatalog versjon:	2.11 - 788	
Sist endret:	2017-12-15	
Definisjon:	Konstruksjon beregnet for oppsetting av informasjon til trafikkanter, eksempelvis informasjon rettet mot turister. Disse er normalt lokalisert til vegens sideanlegg som f.eks rasteplasser eller lommer, og det er forutsatt at trafikkant står i ro ved lesing av informasjon. Informasjonstavler som oppfyller krav til skiltnummer 560 (Håndbok N300, del 3) skal registreres som skiltpunkt/skiltplate.	
Kommentar:

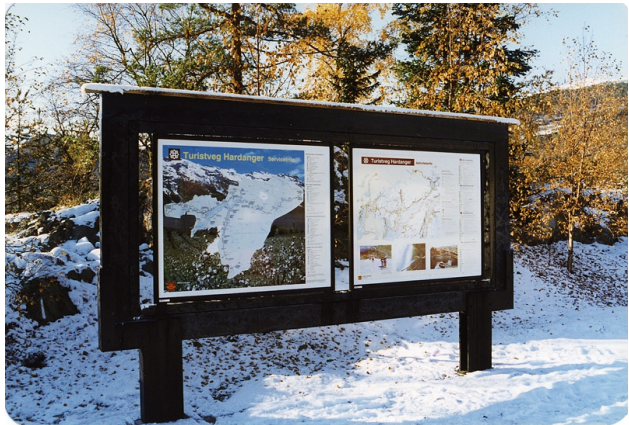
Eksempel 1: Stativ for turistinfo

Antall infoplater : 2

Belyst : Nei

Fundamentering: Stolpefundament

Materialtype: Metall

Overflatebehandling: Ubehandlet

Plexiglass utenpå infoplater: Nei

Stedsangivelse: Stegabakken

Tak: Nei

Stativ for turistinfo i Hardanger. Foto: Carlotte V. Nielsen
