Produktspesifikasjon

Datagruppe:	10	Alle
Vegobjekttype:	10.0	Fanggjerde (ID=845)
Datakatalog versjon:	2.11 - 788	
Sist endret:	2017-12-15	
Definisjon:	Gjerde som settes opp for å fange opp steinsprang eller mindre skred.	
Kommentar:

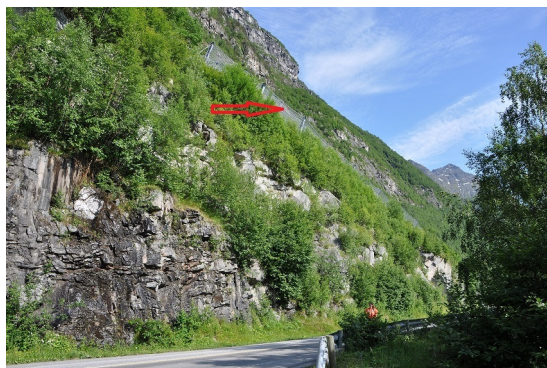
Fanggjerde i bratt skråning

Egenskaper:
Lengde: 90 meter
Høyde: 2,5 meter
Gjennomsnittlig avstand fra veg: 20 meter
Helningsvinkel gjerde: 70 grader
Adkomst: Kran
Byggeår: 2006

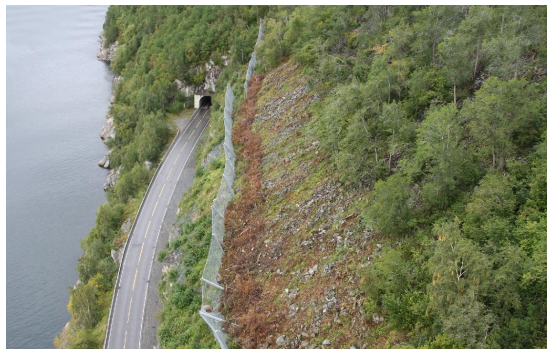
Fanggjerde sett fra luften

Bildet viser fanggjerde satt opp for å hindre at steinsprang eller mindre skred skal komme inn på vegen under.

Egenskaper:
Lengde: 105 meter
Høyde: 1.8 meter
Gjennomsnittlig avstand fra veg: 20 meter
Helningsvinkel gjerde: 70 grader
Adkomst: Kran
Byggeår: 2007
