Produktspesifikasjon

Datagruppe:	10	Alle
Vegobjekttype:	10.276	Gangadkomst (ID=835)
Datakatalog versjon:	2.33 - 947	
Sist endret:		
Definisjon:	Beskriver hvordan hovedadkomst for gående er utformet, dette gjelder adkomst fra biloppstilling/kollektivtrafikk til angitt funksjon/sted innenfor tilhørende område.	
Kommentar:

Gangadkomst

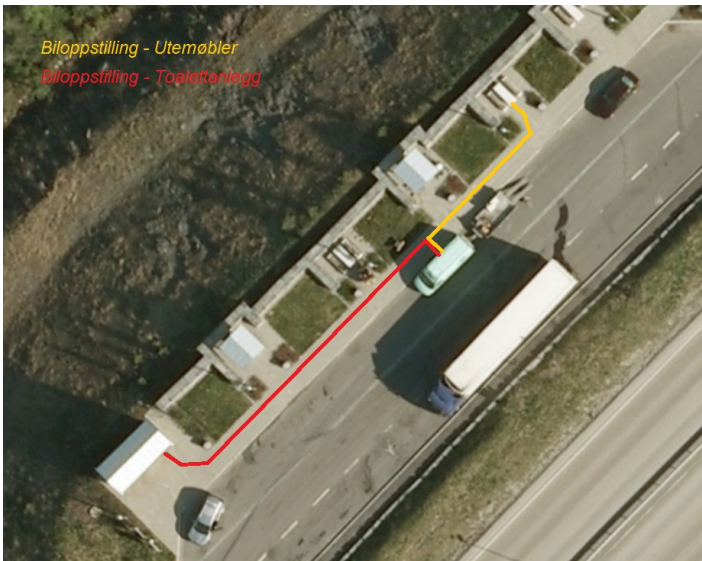
Gangadkomst på rasteplass

Eksempler på gangadkomster på en nyopprettet rasteplass

Bildet viser eksempel på gangadkomst fra biloppstilling til toalettanlegg og utemøbler på en rasteplass på E6 like sør for Steinkjer.

I eksempelet er bare registrering for gangadkomst til toalettanlegg gitt.

Adkomst fra til : Biloppstilling - Toalettanlegg

Belegning : Asfalt

Etableringsår : 2001

Dekkekvalitet : God

Minstebredde : 1 meter

Nivåforskjell : Nei, under 2,5 cm

Punkthinder : Nei

Stigning : Slakere enn 1:20

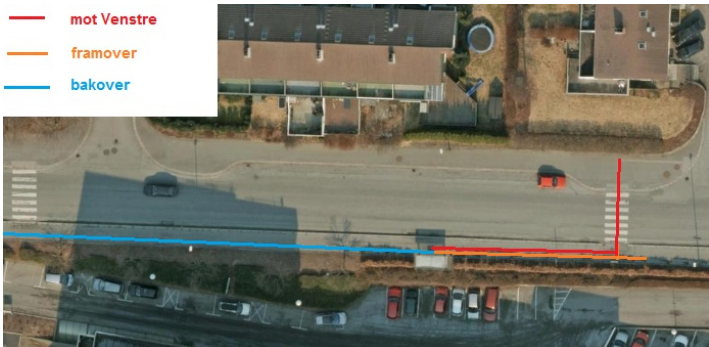
Gangadkomst Holdeplass

Holdeplass der adkomst til venstre går over gangfelt med nedsenket kantstein.

Adkomst fra til : Holdeplass - mot venstre

Belegning : Asfalt

Etableringsår : 2005

Dekkekvalitet : God

Minstebredde : 2 meter

Nivåforskjell : Nei, under 2,5 cm

Punkthinder : Nei

Stigning : Slakere enn 1:20

Merknad : Nedsenket kantstein
